No. T00-00000-A1-001

件名 : 亀戸2丁目計画 アスベスト調査 **重要な情報を一目で確認できます。**
試料名 : 1F 外部 外壁 外装塗材 (白色) 判定: 含有

採取住所 : 東京都江東区亀戸2-3-6 施設名 : 百瀬ビル
採取者 : 株式会社デイラボ デイラボ次郎 建設業労働災害防止協会東京支部 一般建築物石綿含有建材調査者
確認分析者 : デイラボ花子 (一社)日本環境測定分析協会 アスベスト分析法委員会認定JEMCAインストラクター 0000-アスベスト-00
外観写真 断面または外観写真

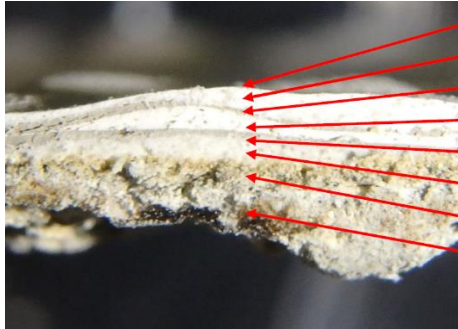
- 1: 上塗材 / 灰色 / 含有なし
- 2: 主材 / 白色 / 含有なし
- 3: 上塗材 / 灰色 / 含有なし
- 4: 主材 / 白色 / 含有なし
- 5: 上塗材 / 薄灰色 / 含有なし
- 6: 主材 / 白色 / 含有なし
- 7: 下地調整塗材 / 灰色 / 含有
- 8: 下地 / 薄灰色 / 含有なし

層	素材・部位等	色	層比率	クリソタール	アモサイト	クロントライト	トリモライト	アクリライト	アソブライイト	判定
1	上塗材	灰色	10%	-	-	-	-	-	-	含有なし
2	主材	白色	10%	-	-	-	-	-	-	含有なし
3	上塗材	灰色	5%	-	-	-	-	-	-	含有なし
4	主材	白色	10%	-	-	-	-	-	-	含有なし
5	上塗材	薄灰色	5%	-	-	-	-	-	-	含有なし
6	主材	白色	10%	-	-	-	-	-	-	含有なし
7	下地調整塗材	灰色	20%	0.1-5%	-	-	-	-	-	含有
8	下地	薄灰色	30%	-	-	-	-	-	-	含有なし

層別に分析結果が分かるため、
最適な除去方法の選定ができます。
